# Mattsgården

Genomgång och identifikation av akuta åtgärder på ekonomibyggnaderna på Mattsgården, Singö socken, Norrtälje kommun, Uppland

*Andreas Lindblad*  
Rapport 2007:27

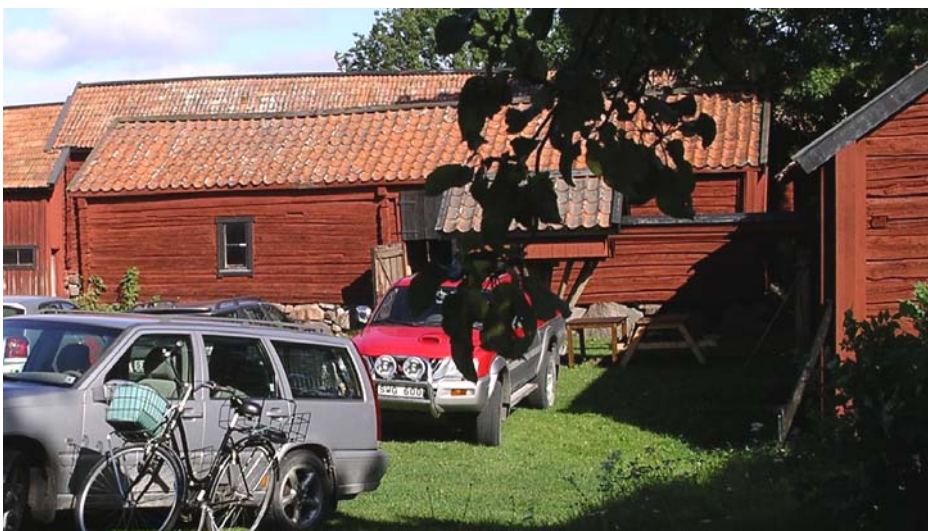
*På ladugårdens norra takfall regnar det in.*

Hela taket måste ses över. Åsarna/sparrarna måste bytas ut så att de är hela. Stoppa läckan i det norra taket, så att det inte regnar in.

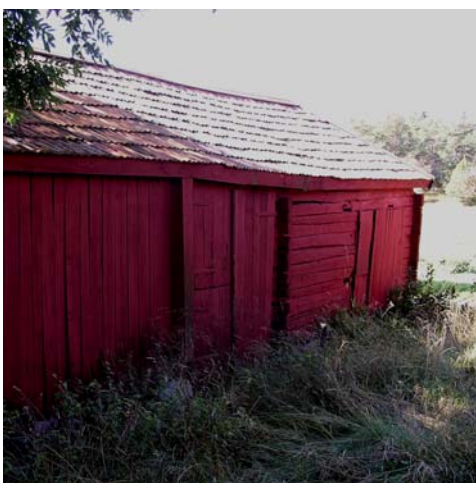
*Marken sluttar mot den norra fasaden.*

Norra väggen: Timret måste ses över på hela denna vägg. Vissa skarvar verkar inte håll ihop och andra är mycket ruttna. Se till att vatten inte rinner ned från slänten in mot huset.

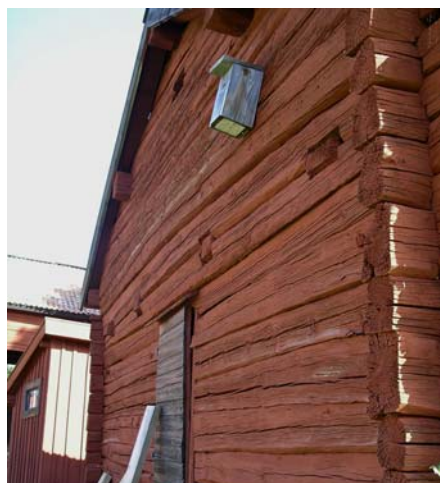
*Väggen kalvar ut.*

Västra väggen: Väggen måste ha bäringhet. Vissa knutar har inga skallar och mellanbjälklaget ligger utan fast förankring i väggen.

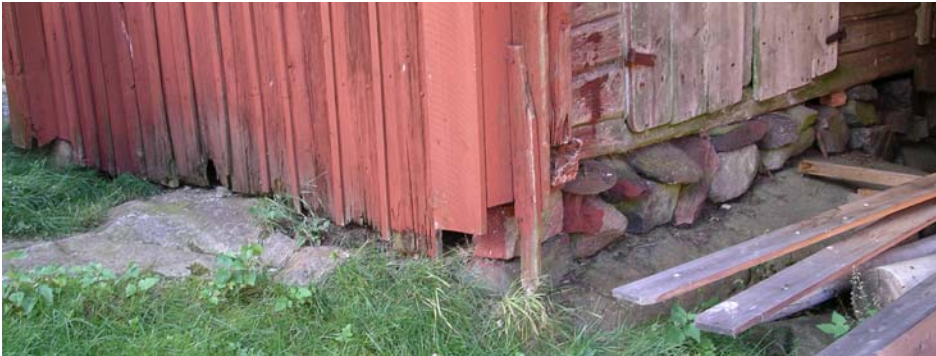
*Panelen går ända ned till mark och är rötskadad.*

Östra väggen: marken ligger väldigt nära panelen. Se till att det finns en glipa mellan panel och mark.
