Mattsgården

Genomgång och identifikation av akuta åtgärder på ekonomibyggnaderna på Mattsgården, Singö socken, Norrtälje kommun, Uppland

Andreas Lindblad
Rapport 2007:27

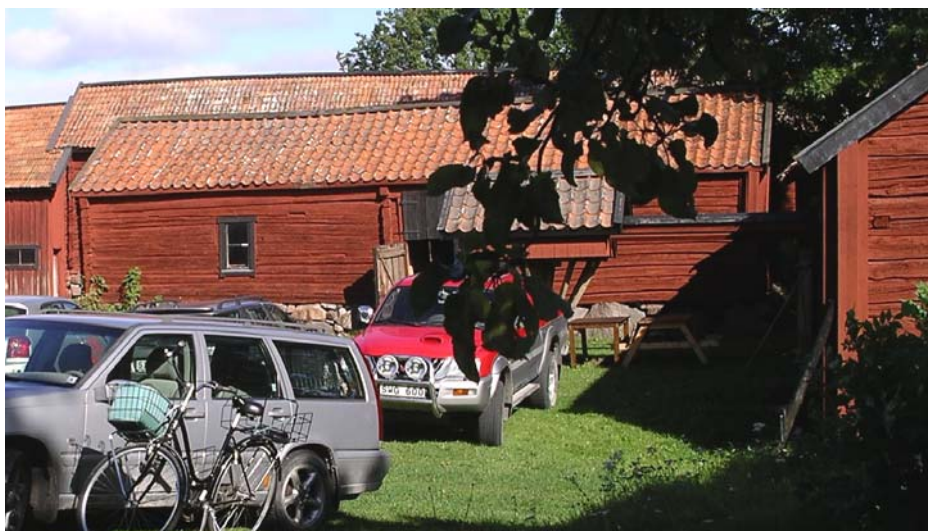
På ladugårdens norra takfall regnar det in.

Hela taket måste ses över. Åsarna/sparrarna måste bytas ut så att de är hela. Stoppa läckan i det norra taket, så att det inte regnar in.

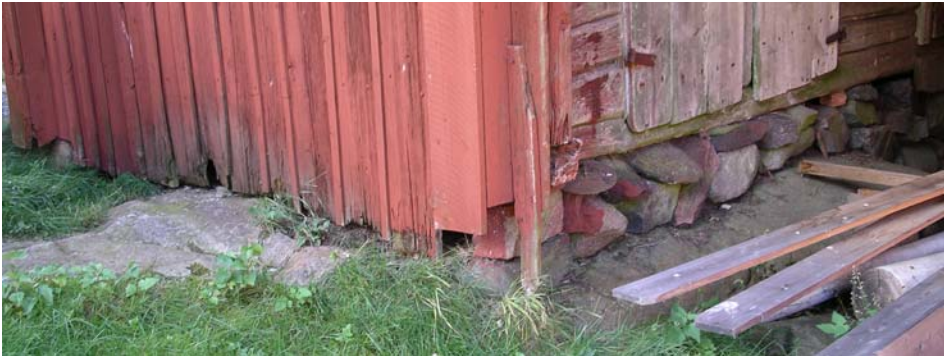
Panelen går ända ned till mark och är rötskadad.

Östra väggen: marken ligger väldigt nära panelen. Se till att det finns en glipa mellan panel och mark.
